Architektenkammer Baden-Württemberg  
Kammergruppe Karlsruhe Arbeitskreis Energie  
www.energieberater-karlsruhe.de

## Sanierung und Umbau eines Hauses aus den sechziger Jahren

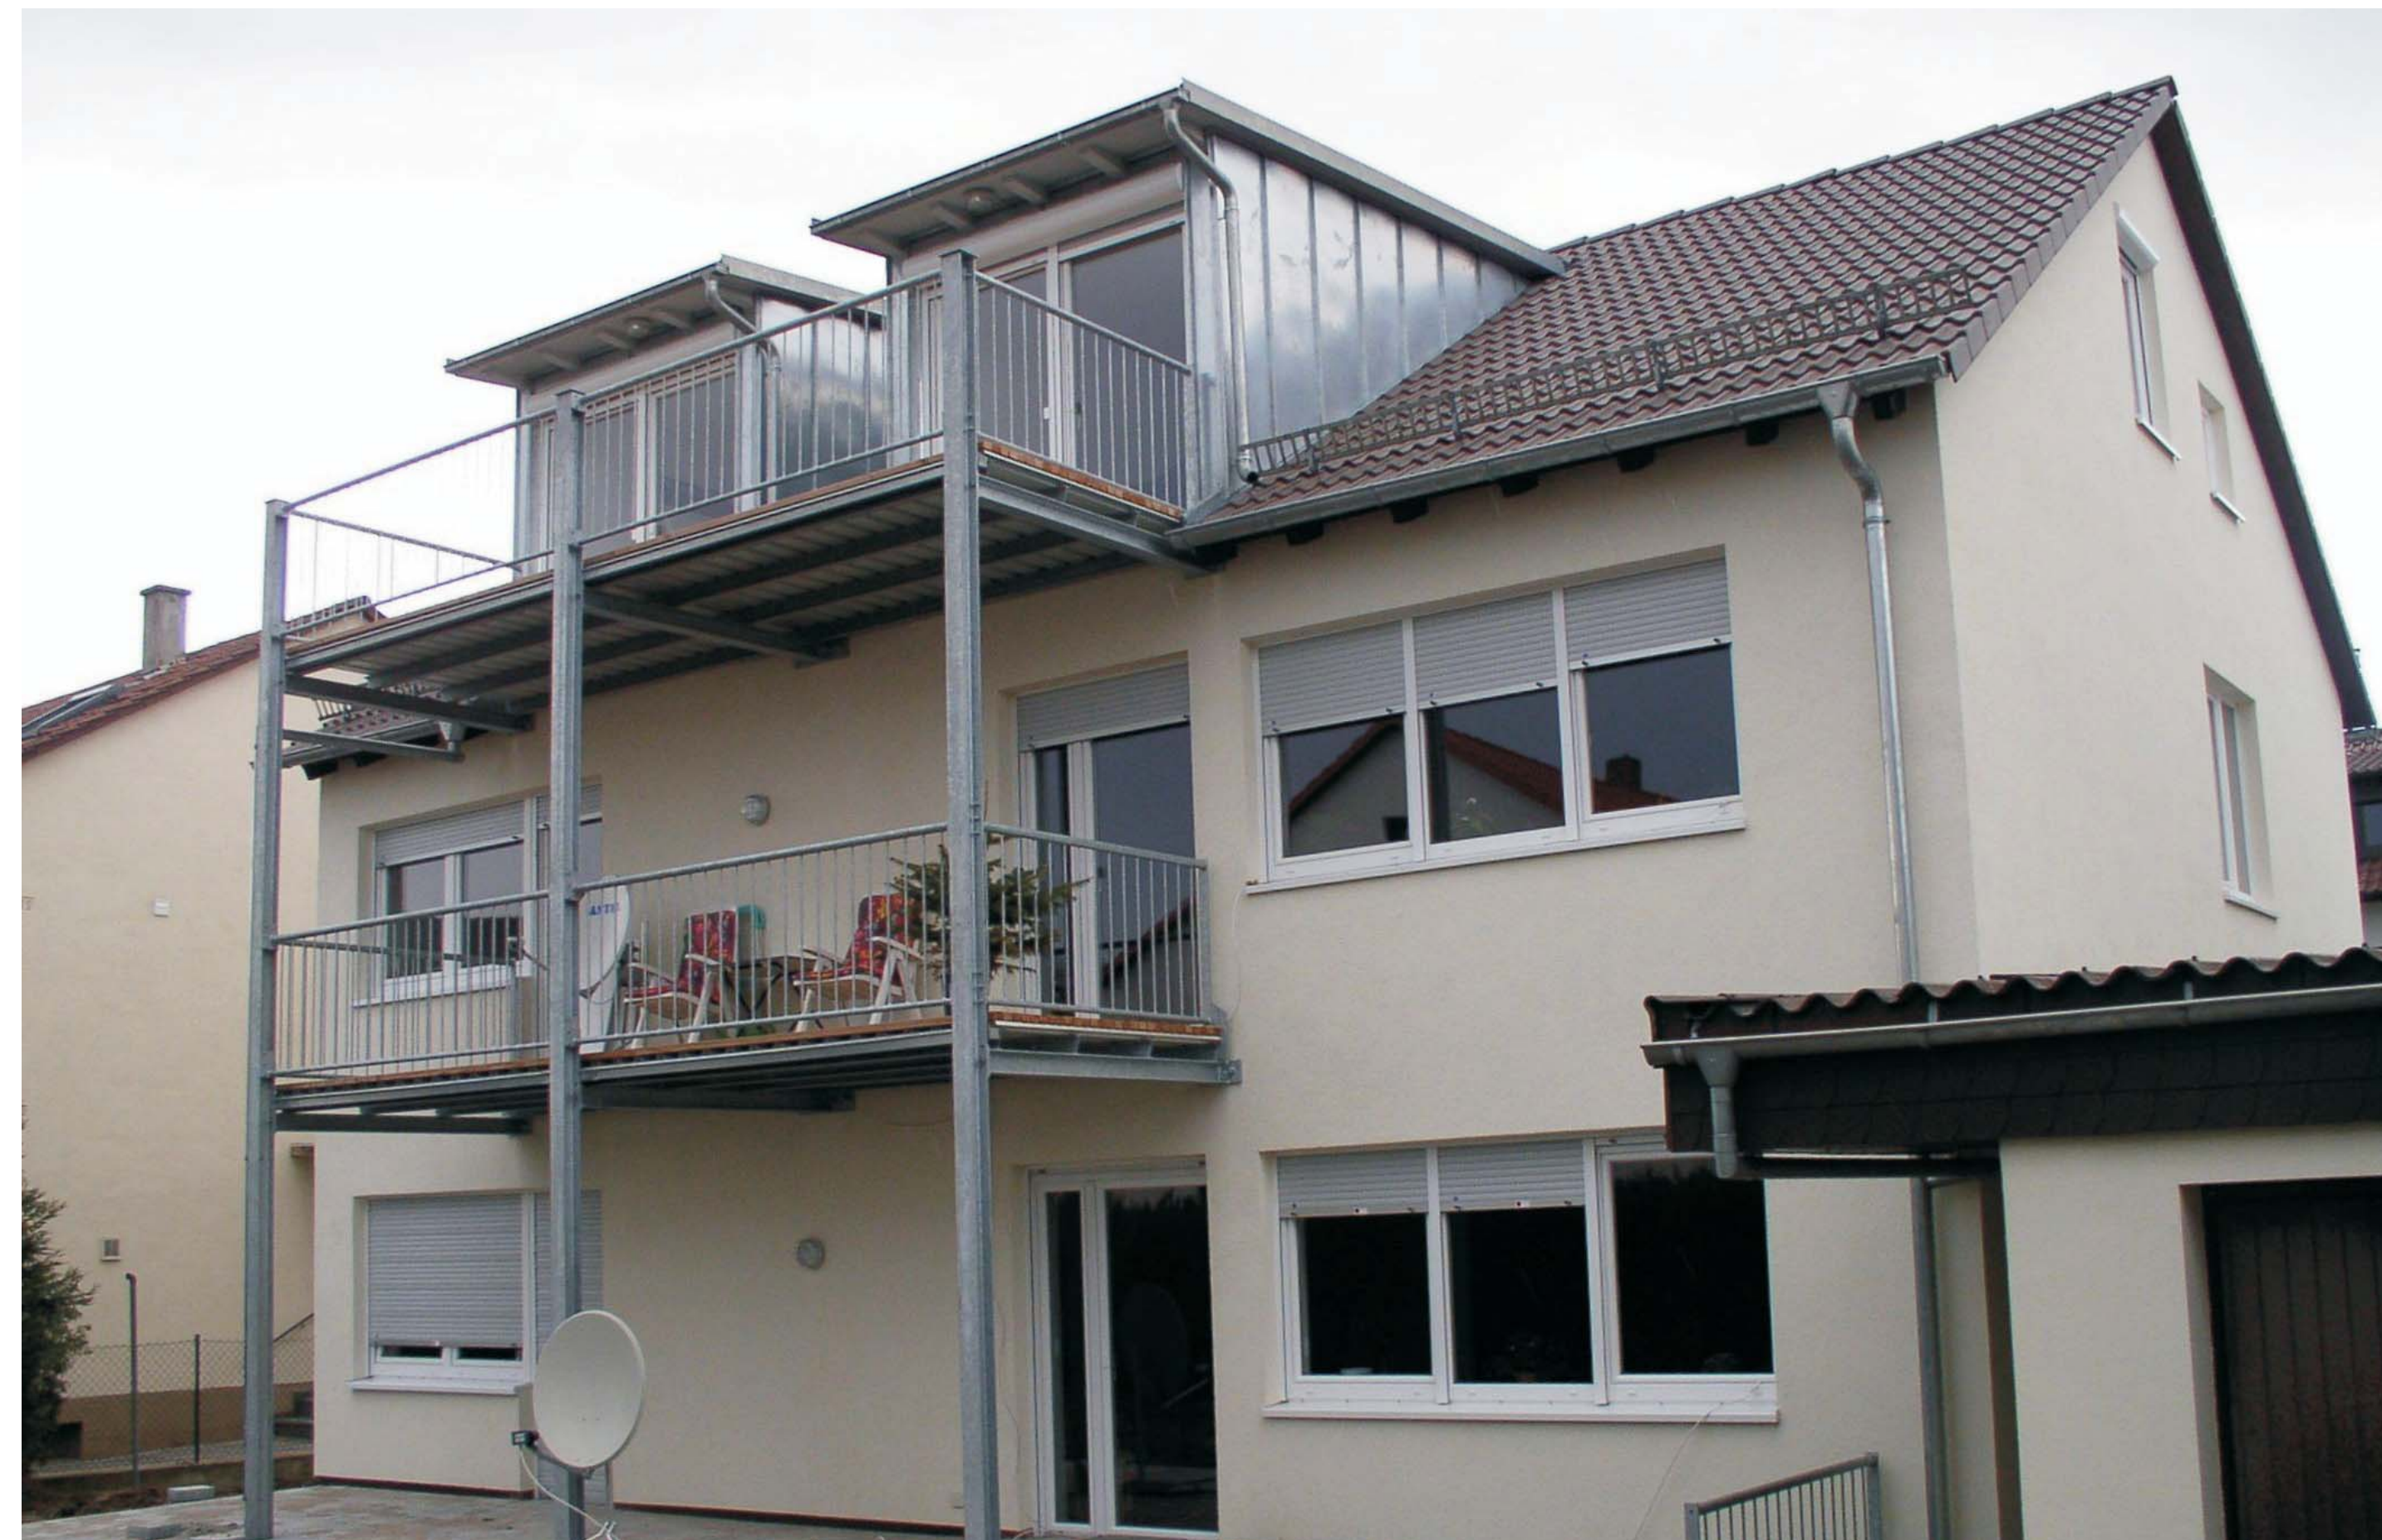
Ansicht Gartenseite mit neuer wärmebrückenfreier Balkonanlage

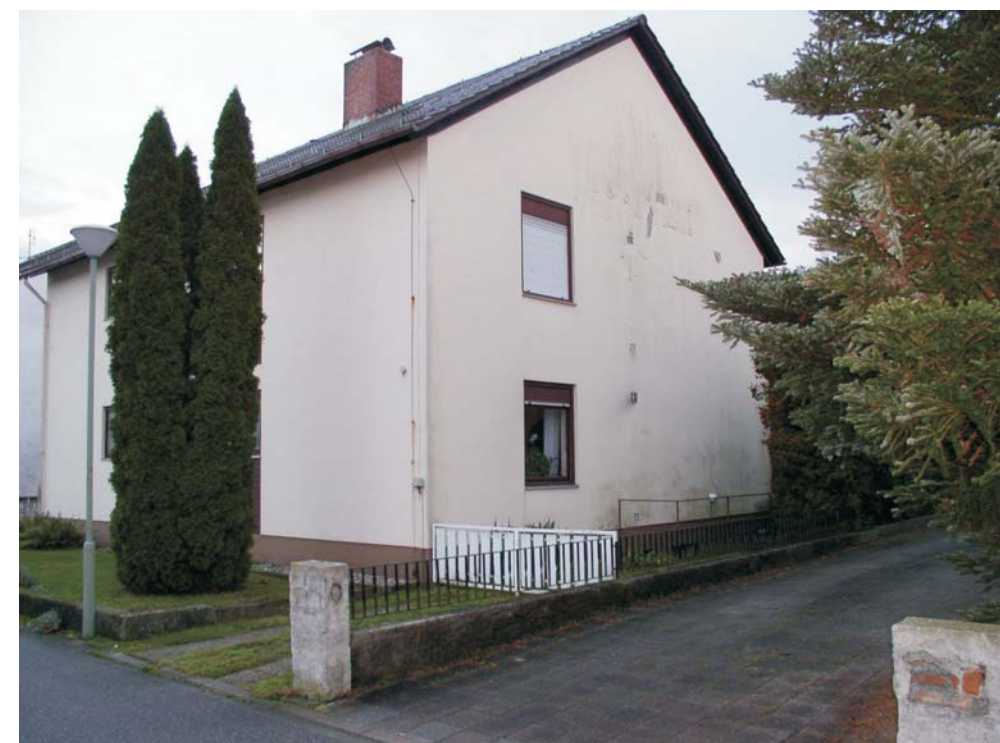
Strassenansicht alt

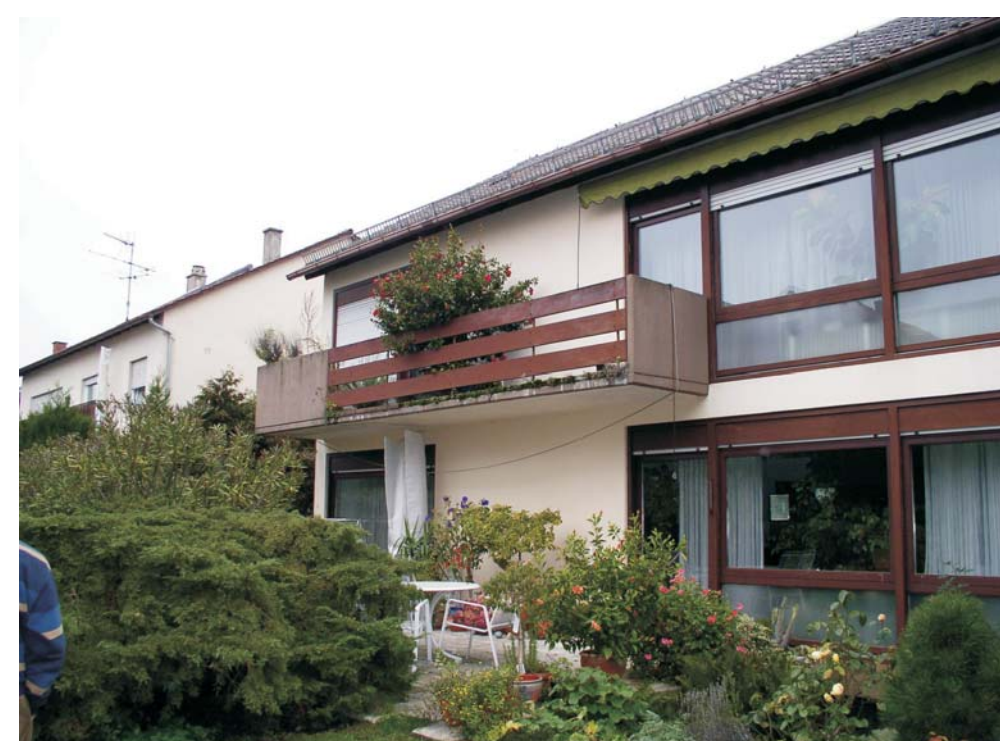
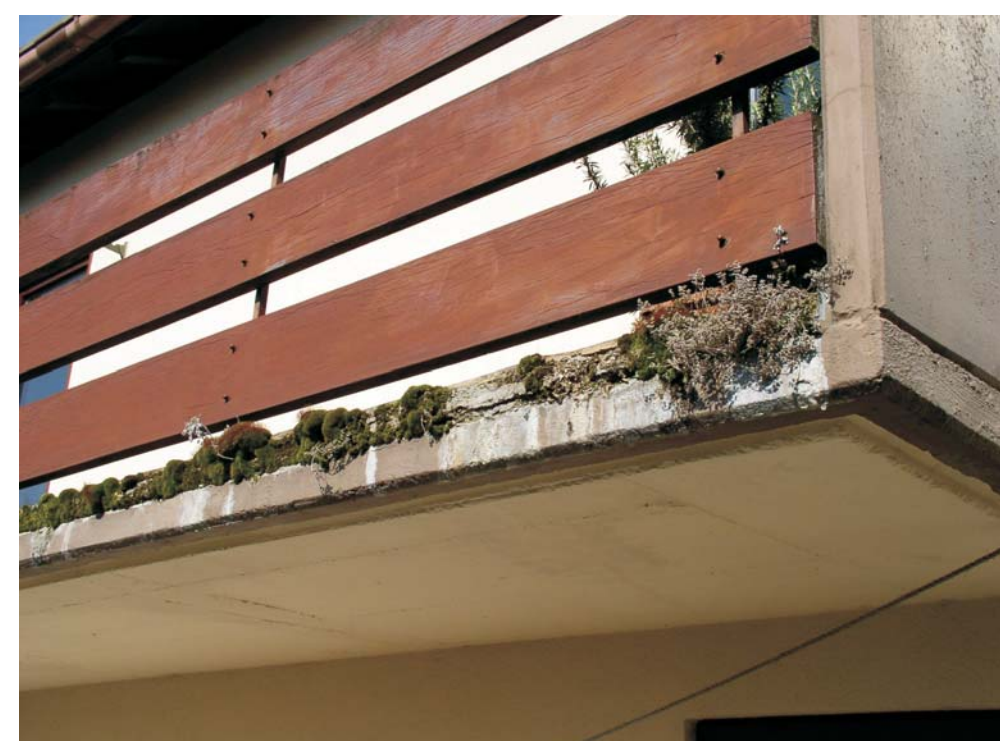
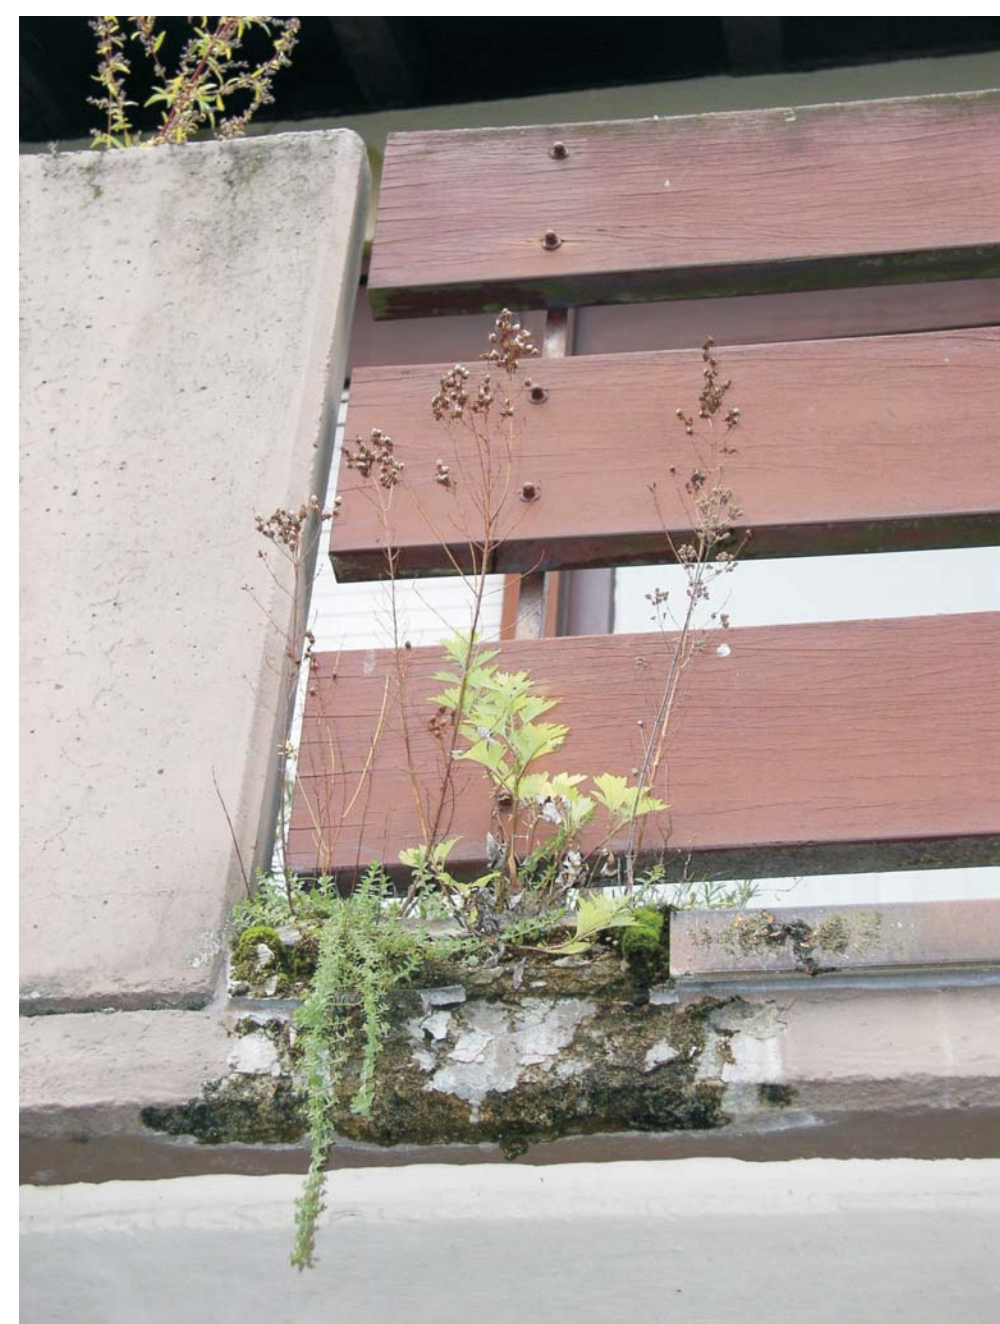
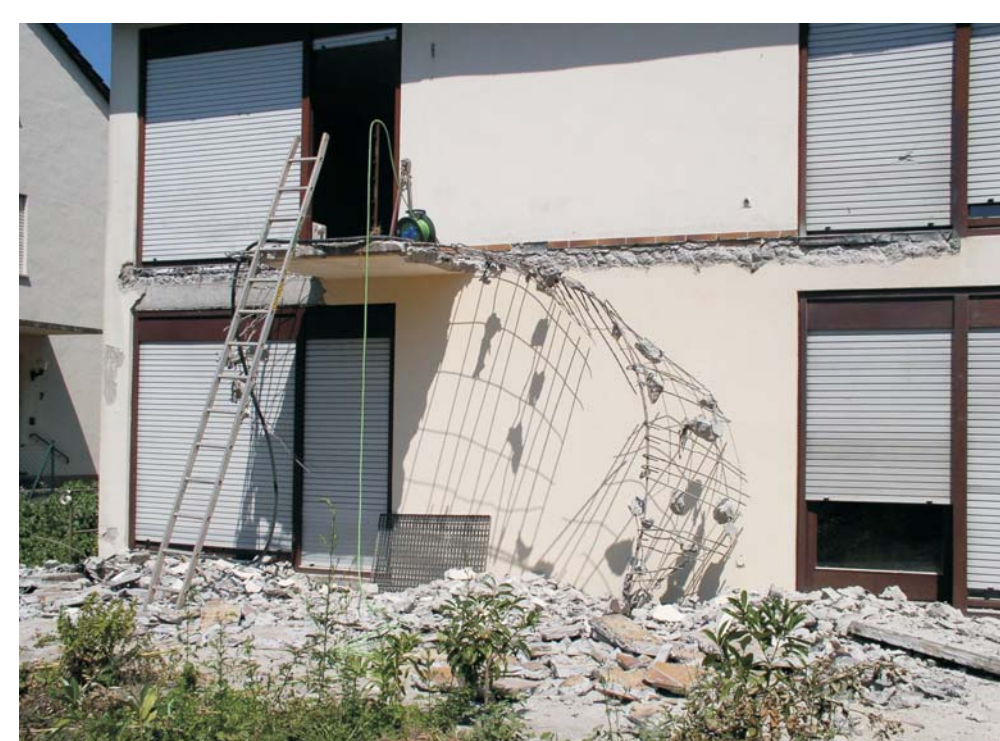
- Der Balkon war als direkt anbetonierte Kragplatte ausgebildet. Da er zudem noch eine zu geringe Tiefe für eine vernünftige Nutzung aufwies, war die Eliminierung dieser hochgradigen Wärmebrücke bereits zu Beginn der Planung allen Beteiligten klar.

Stationen einer Wärmebrücke
