Architektenkammer Baden-Württemberg  
Kammergruppe Karlsruhe Arbeitskreis Energie  
www.energieberater-karlsruhe.de

## Sanierung und Umbau eines Hauses aus den sechziger Jahren

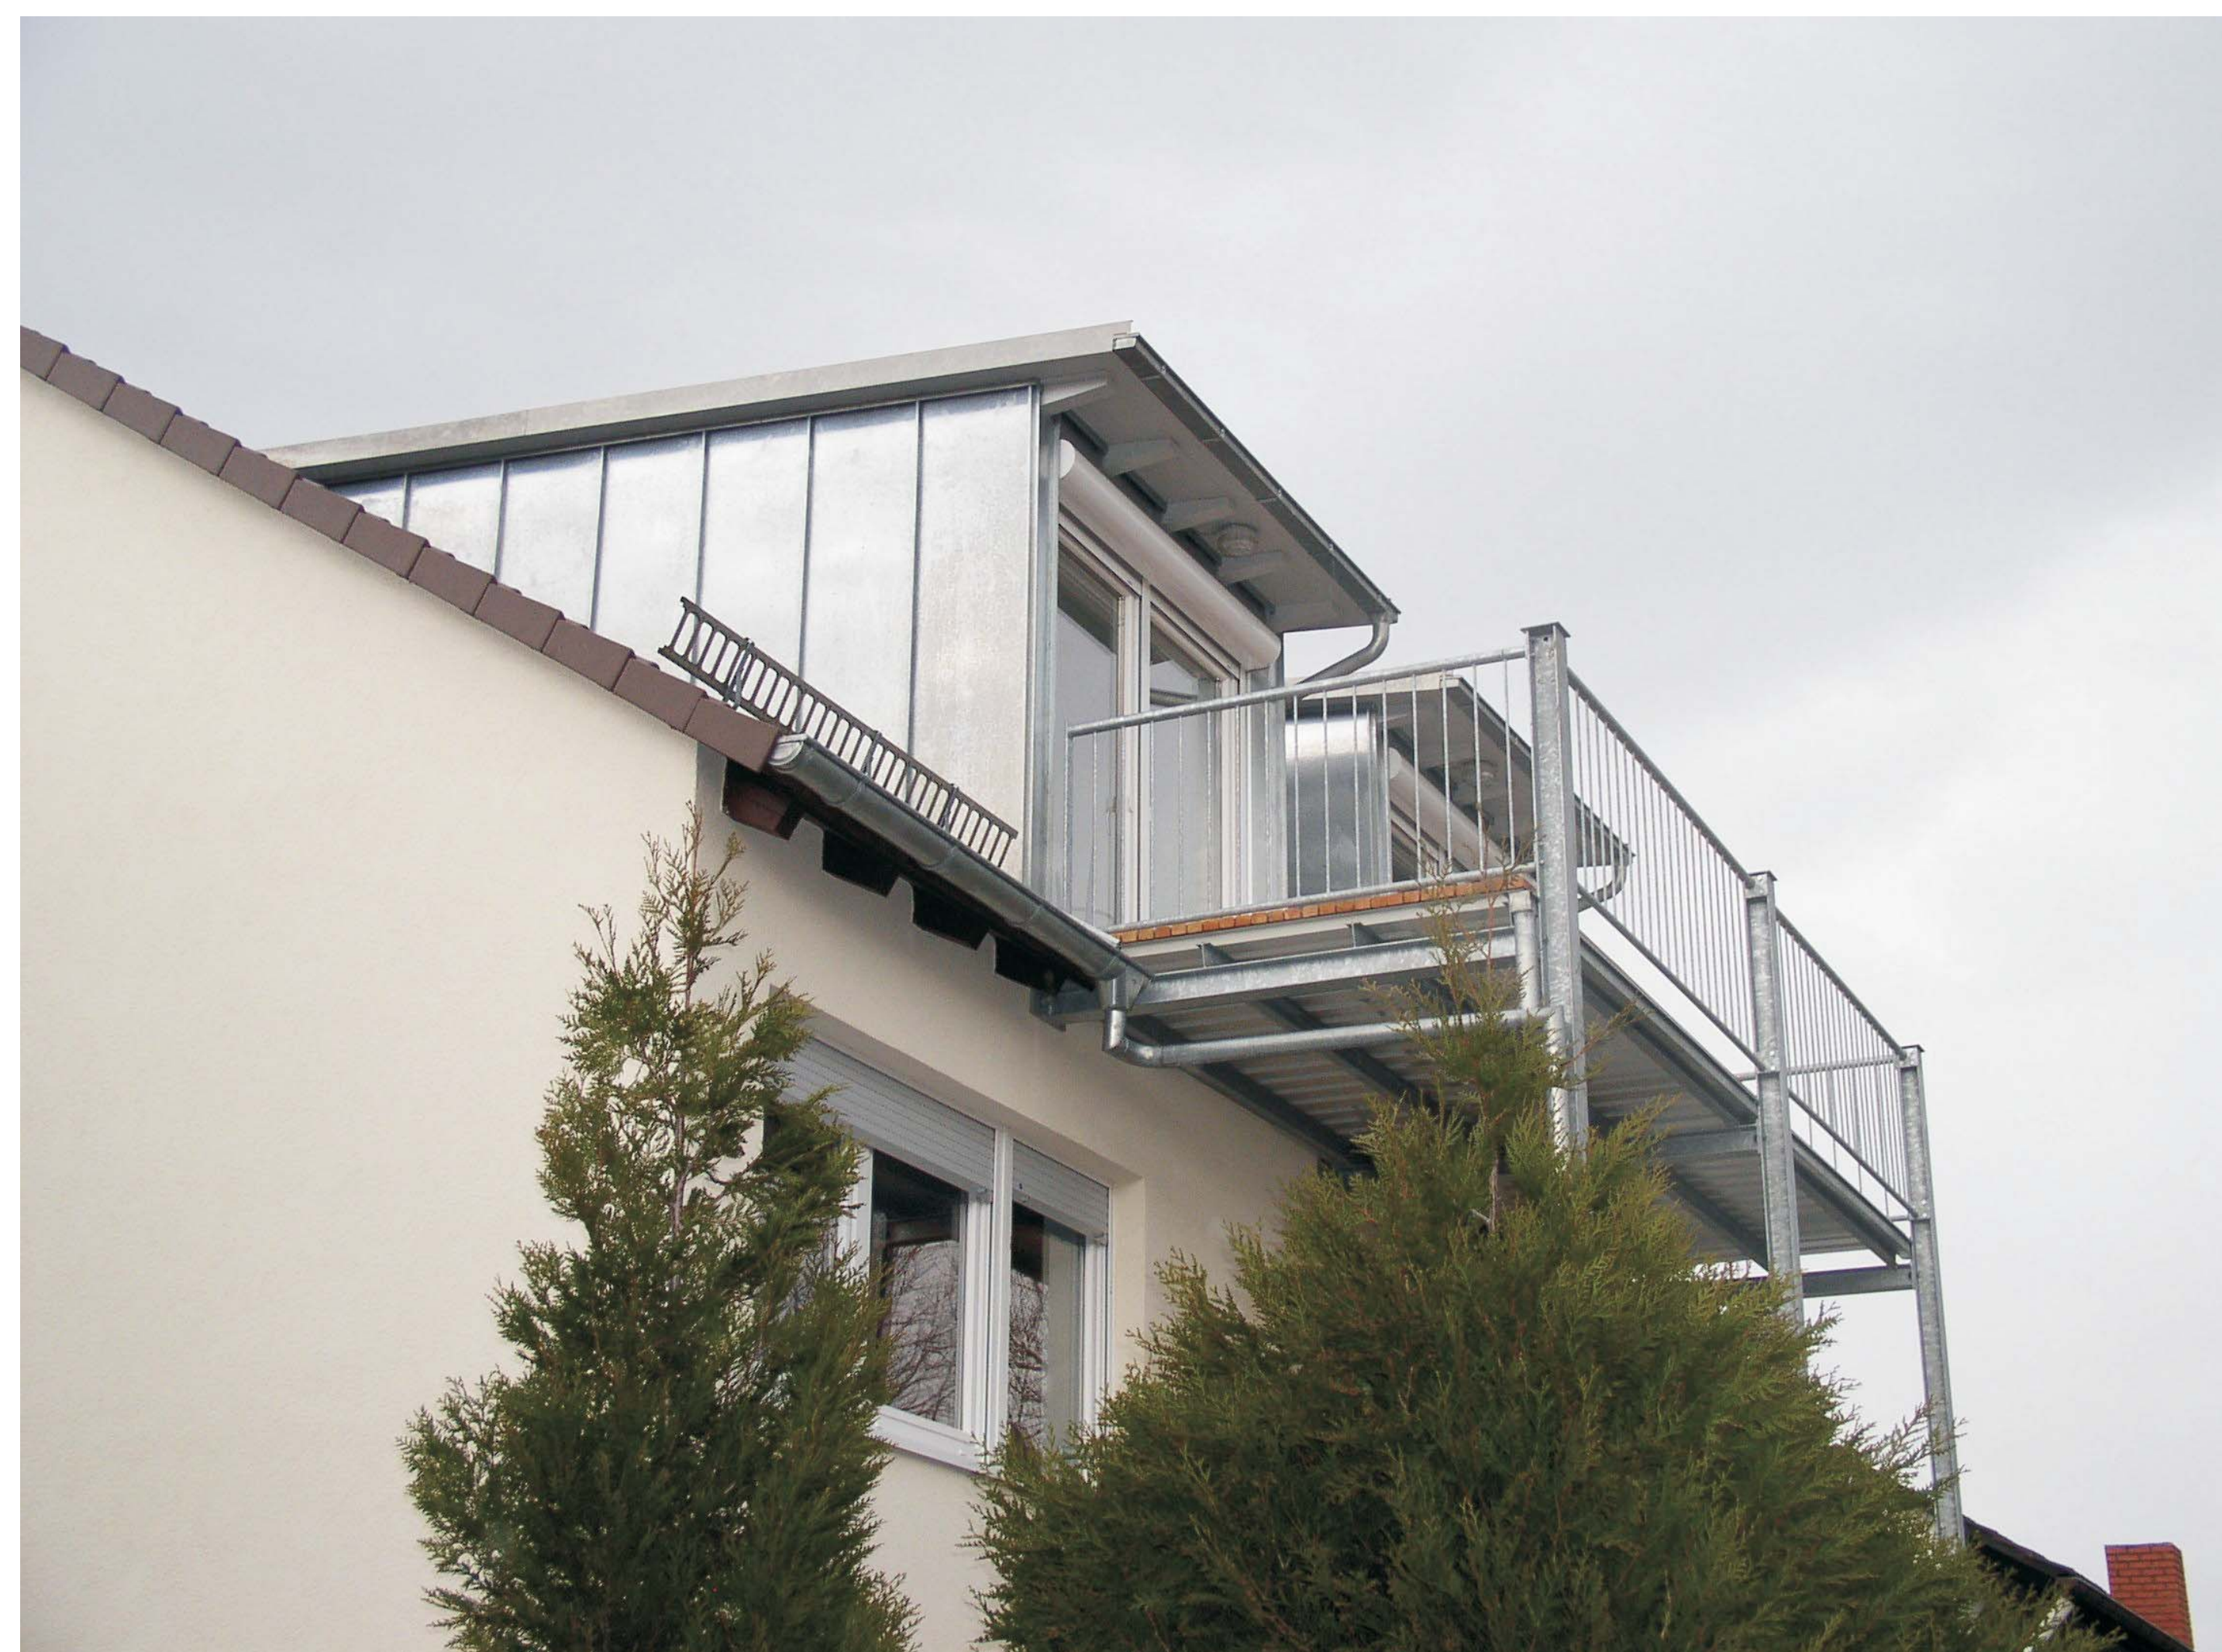
Ansicht Gartenseite mit neuer wärmebrückenfreier Balkonanlage

- Der Balkon war als direkt anbetonierte Kragplatte ausgebildet. Da er zudem noch eine zu geringe Tiefe für eine vernünftige Nutzung aufwies, war die Eliminierung dieser hochgradigen Wärmebrücke bereits zu Beginn der Planung allen Beteiligten klar.

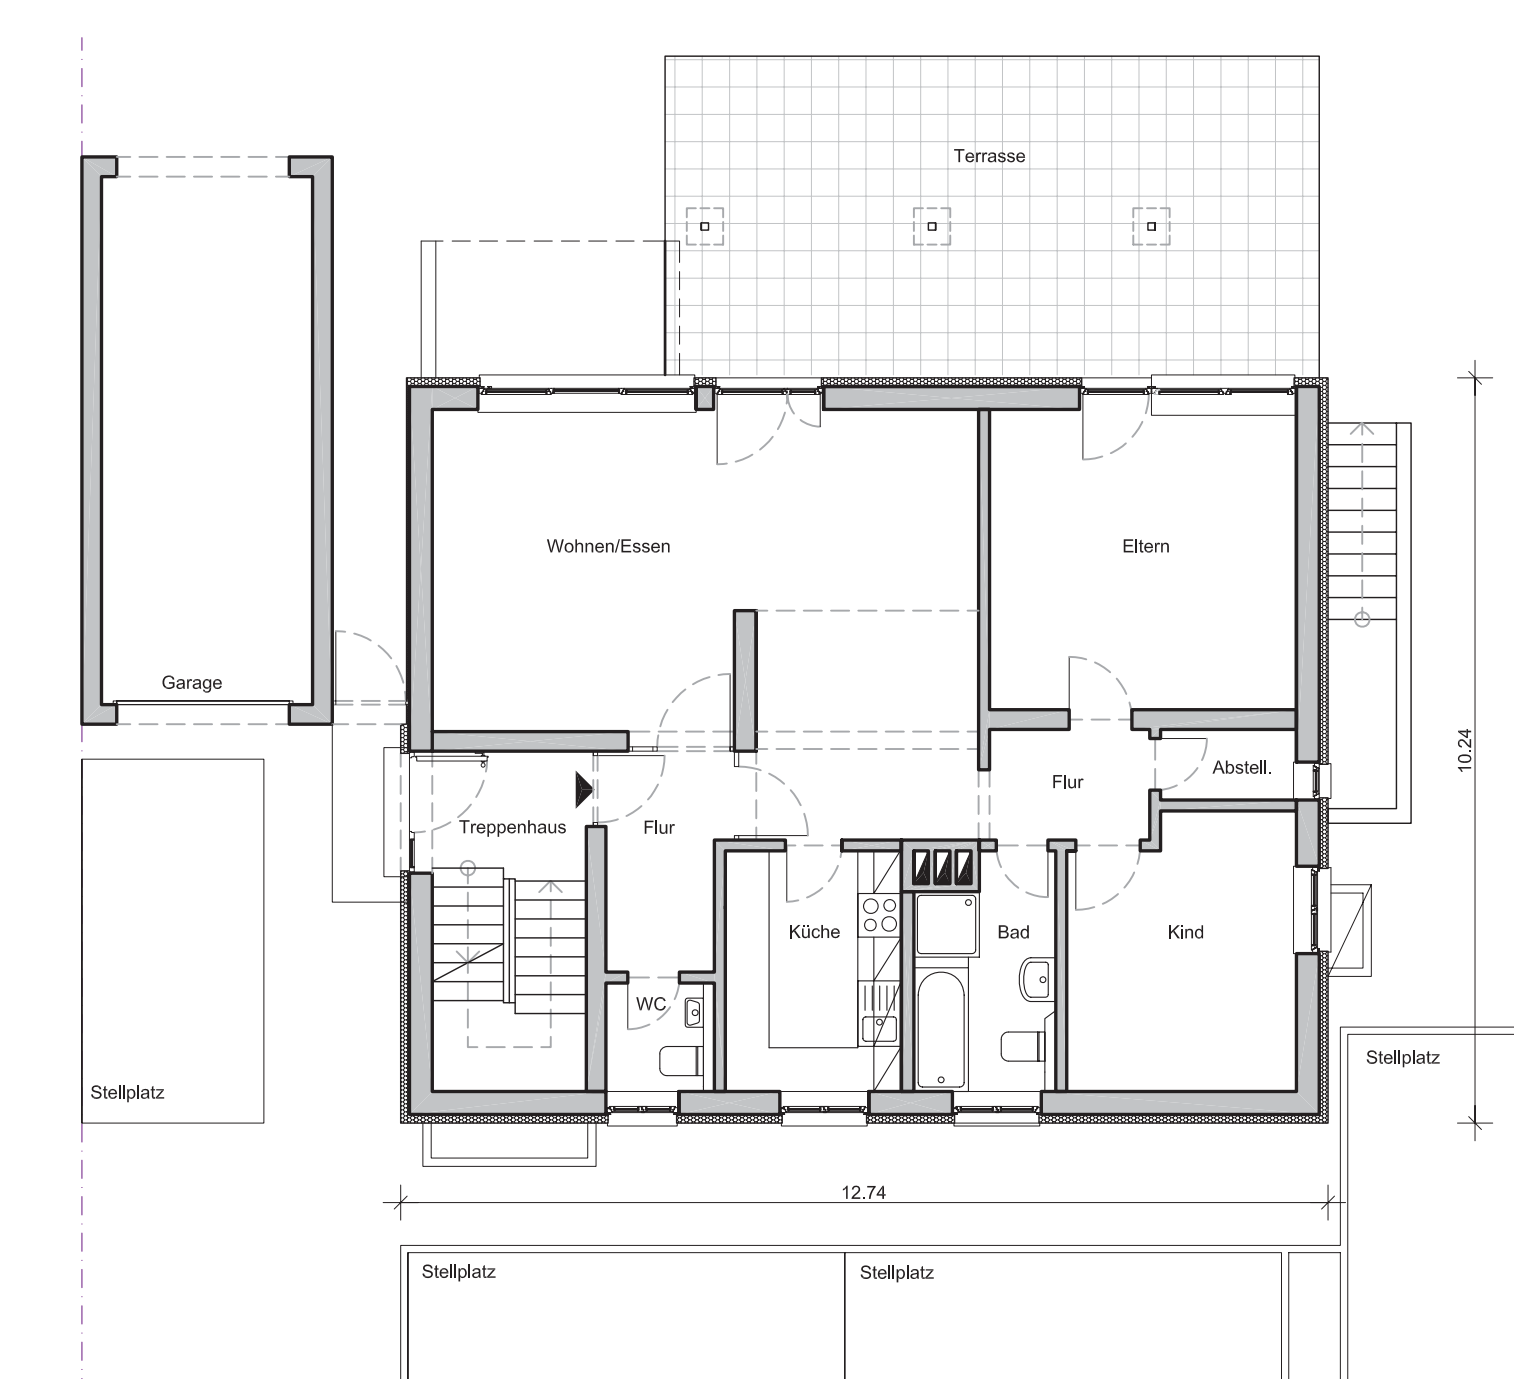
Grundriss EG neu

Wohnfläche nach Sanierung gesamt: 341 m<sup>2</sup>
